Gesamtlageplan der Lauenburg

Grundriss der Hauptburg

Grundriss der Vorburg

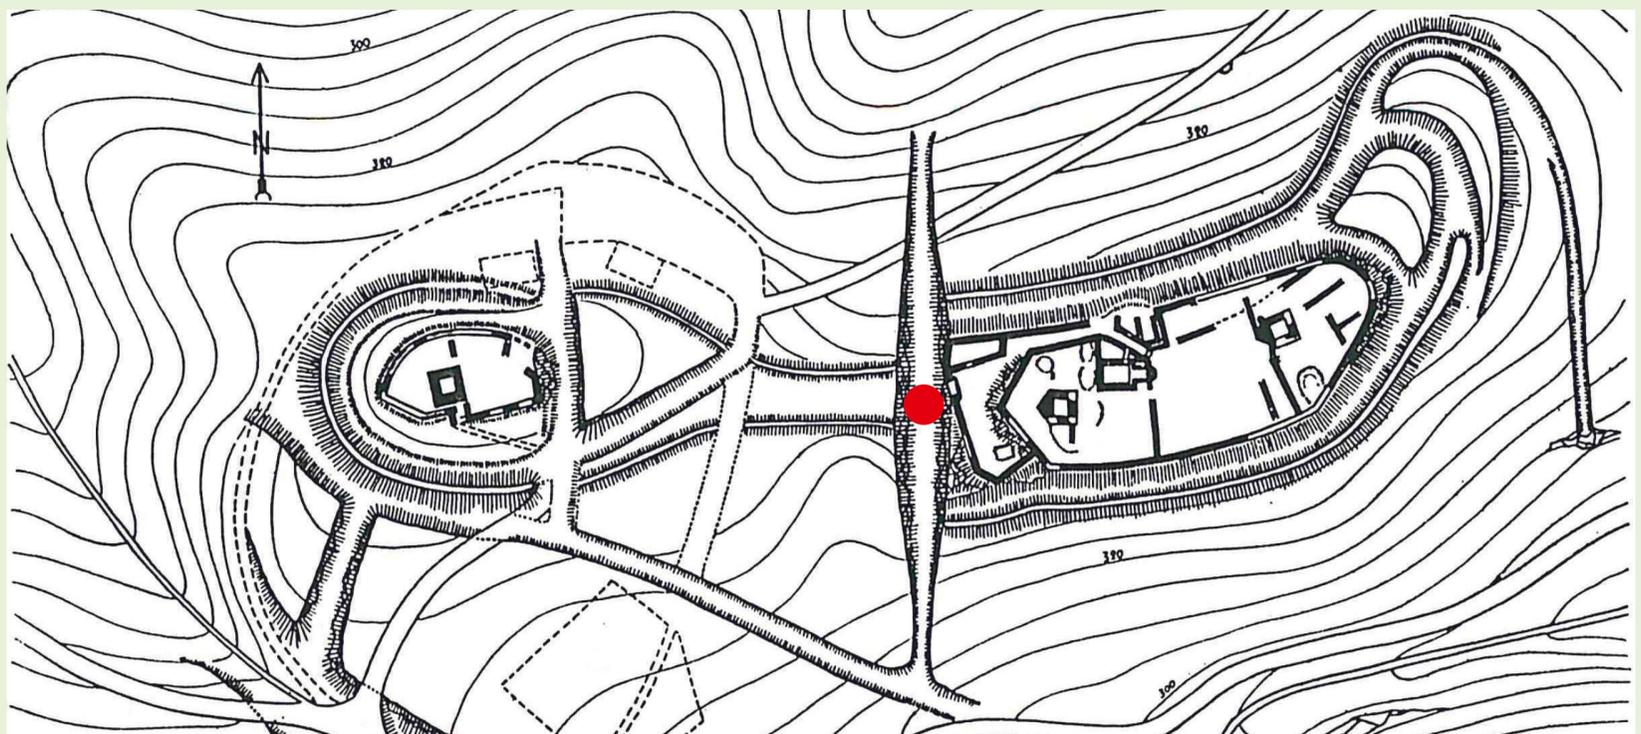
Die ellipsenförmige Anlage der Burg ist durch die Beschaffenheit des Geländes vorbestimmt. Die gesamte Mauerumfassung der Gebäude auf dem Berg wird trotz des Steilabfalls an der Nord- und an der Südseite von Gräben und Wällen begleitet. Die bis zu 10 m hohen Ringmauern sind teils erhalten und teils eingestürzt. Die gesamte Anlage (Vorburg und Hauptburg) hat eine Ost-West-Ausdehnung von gut 400 m. Die Gesamtlänge aller Gräben beträgt 1.400 m. Um diese anzulegen, musste etwa 60.700 m³ Erde bewegt werden. Dazu kommen ca. 20.000 m³ Mauerwerk – eine gewaltige und achtunggebietende Leistung für die damalige Zeit. Bei einer Umrechnung dieser Arbeitsleistung mit Hilfe der früher üblichen, nach „Tagewerken“ festgesetzten Erdmengen, die zu bewegen waren bzw. Mauerwerksvolumen, die ein Mann an einem Tag aufzumauern

Als Baustoff wurde grobkörniger Ramberggranit verwendet, der südlich der Burg ansteht. Die Granitsteine wurden mit Gipsmörtel verbunden. Im Laufe der Jahrhunderte ist der Gips härter geworden als der Granit. Durch die Verwitterung des Granits steht der Mörtel oftmals einige Zentimeter aus dem Mauerwerk hervor.

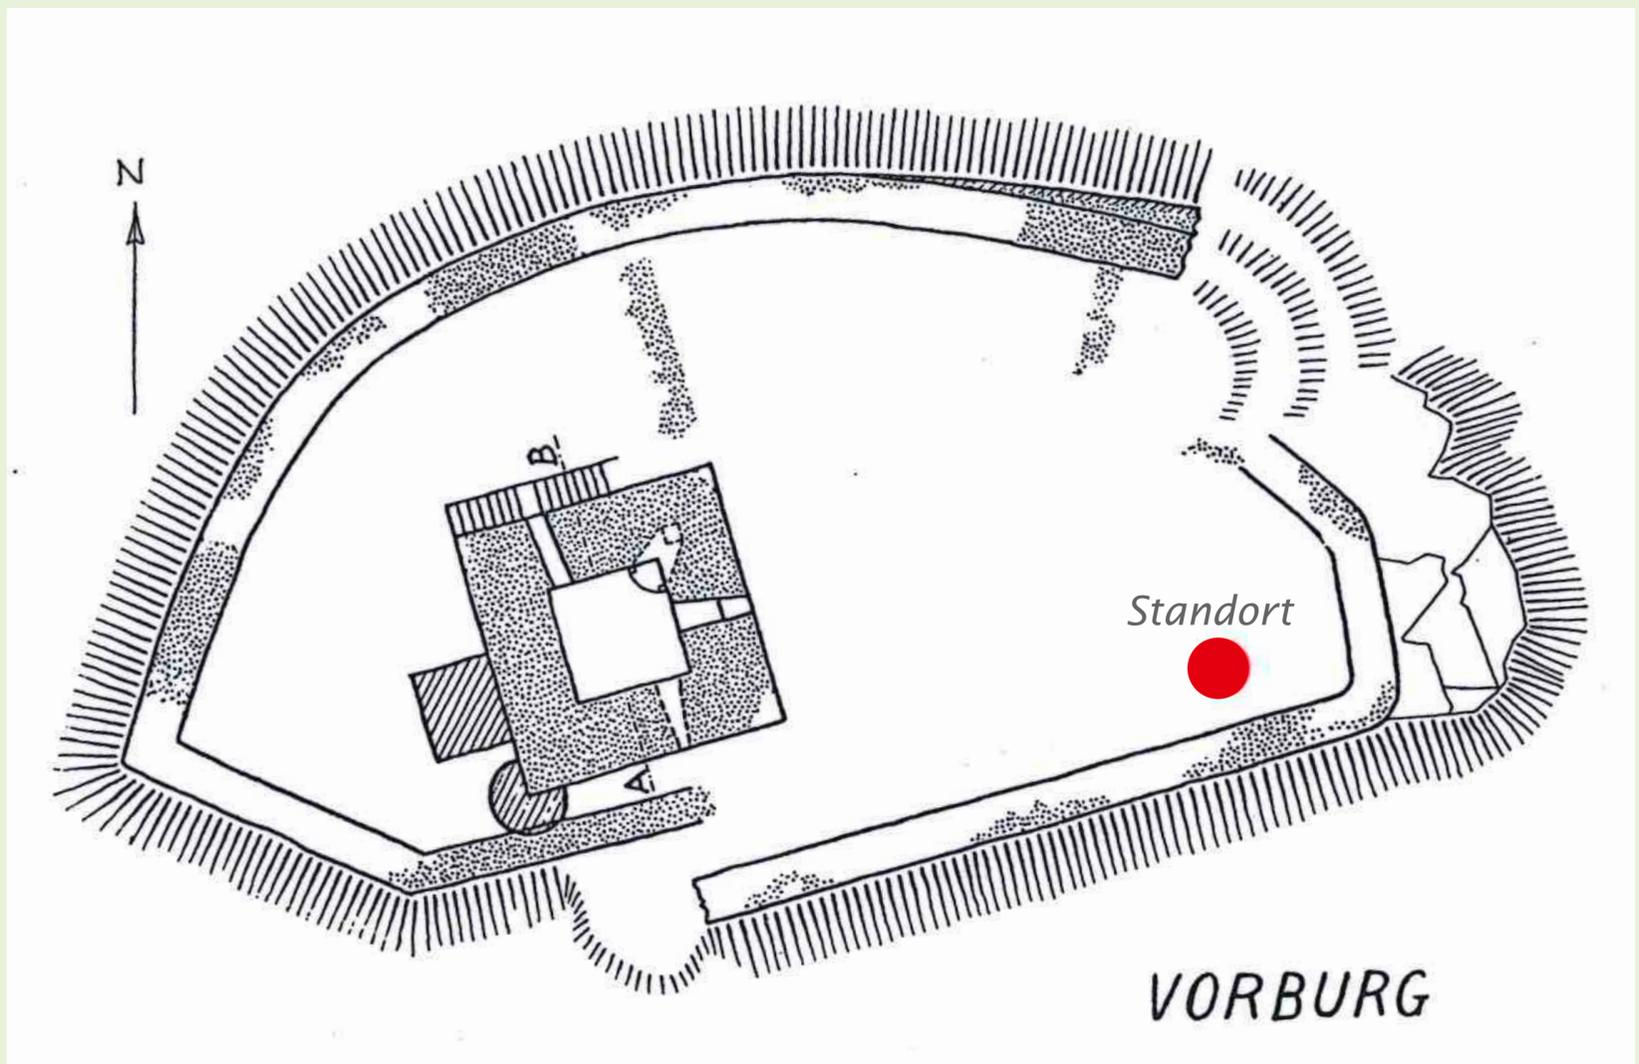
Die Vorburg hier ist auf einem kleinen, die nähere Umgebung überragenden Plateau gelegen. Der Raum zwischen den einstigen Mauern war zweigeteilt. Das enge Tor wurde durch den mächtigen Bergfried geschützt.

Im östlichen Hofraum befanden sich ein Wohngebäude und ein weiterer Torturm. Von diesem führte eine Zugbrücke über einen tiefen Graben zu dem zwischen Vor- und Hauptburg gelegenen Gelände.

Die Ruine des mächtigen Bergfrieds der Vorburg ragt noch 17 m in die Höhe. Ursprünglich wird der Turm eine Höhe von etwa 28 bis 30 m gehabt haben. Der Grundriss des Turmes ist quadratisch mit einer Mauerstärke von 2,90 m. Der Zugang zum Turm befindet sich in 4,50 m Höhe. Er ist nur 60 cm breit.

Im Innenraum des Turmes sind noch fünf Geschosse zu erkennen. Im Eingangsgeschoss sind Reste eines Kamins zu sehen. Sonst gab es nur noch einen schmalen Fensterschlitz. Im darüber liegenden Geschoss befindet sich in der Nordwand eine überwölbte Vorratsnische, und es führt ein hakenförmiger Gang zu einem abgebrochenen Aborterker.

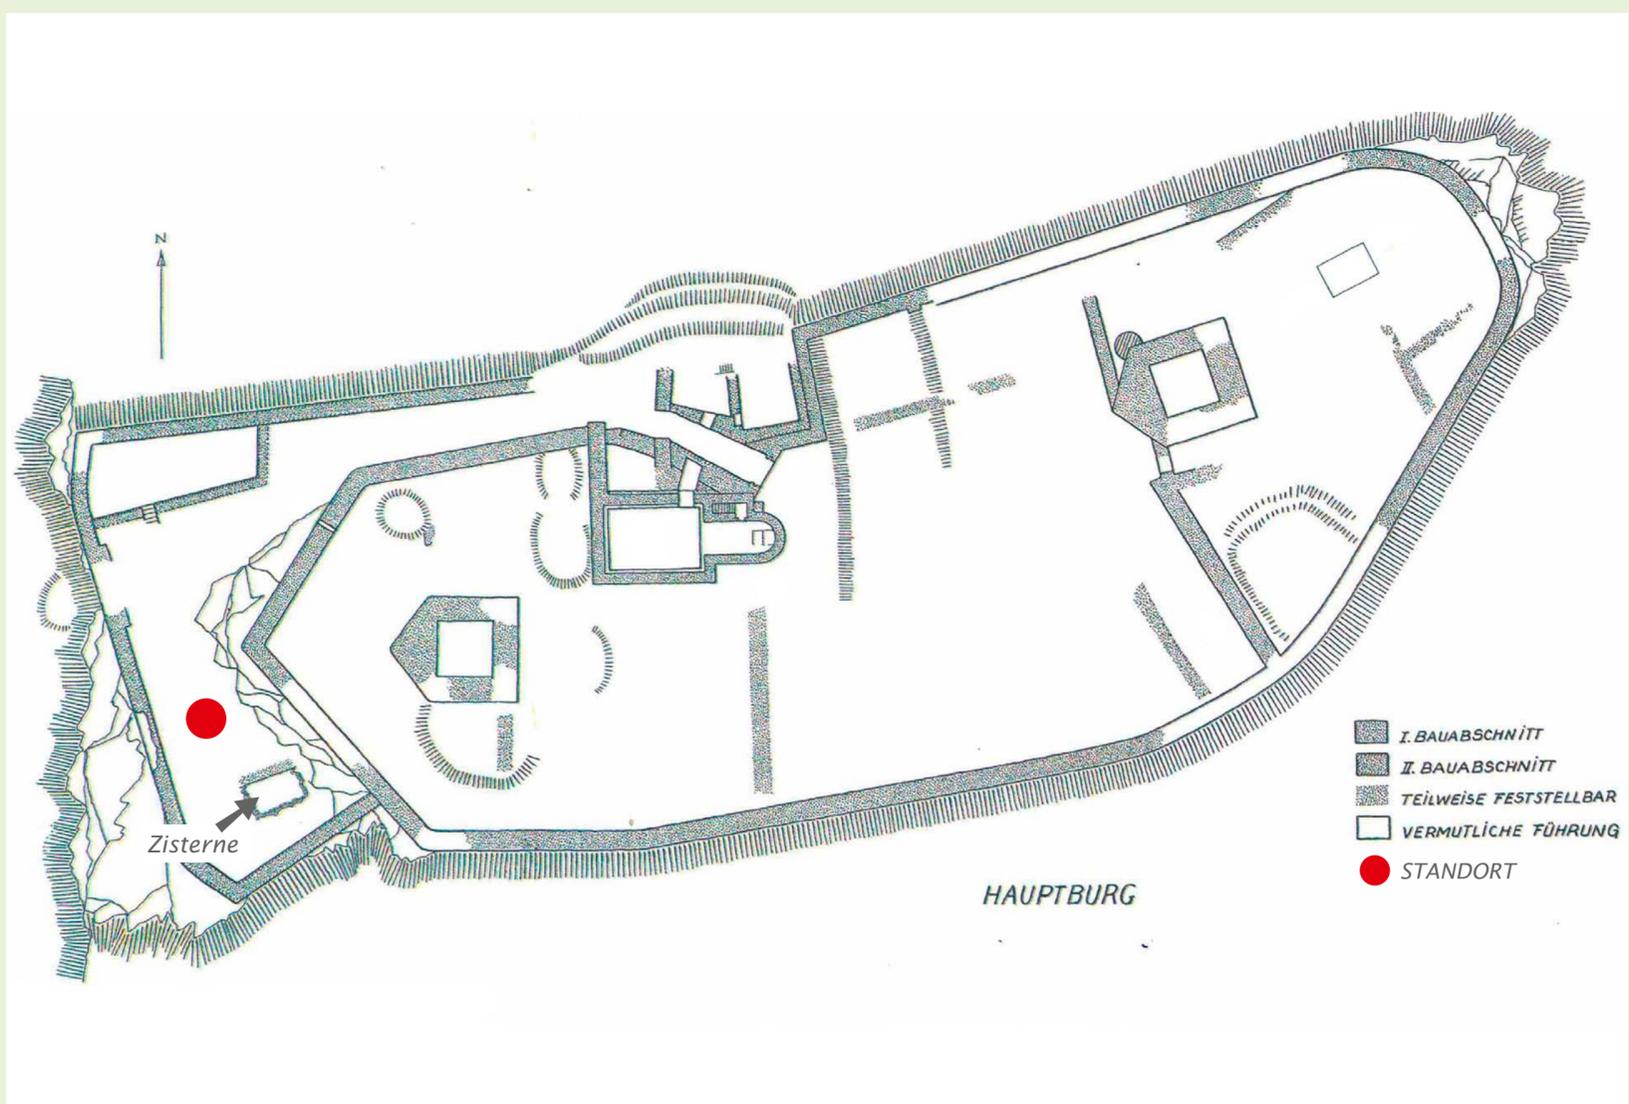
Grundriss der Hauptburg

Im südwestlichen Teil der Burganlage befindet sich eine etwa 2,50 m tief in den Felsen gehauene Grube, deren Nordseite sorgfältig ausgemauert ist. Die Grube diente als Zisterne zum Ansammeln von Regenwasser für Notzeiten. Das gänzliche Fehlen eines Brunnens in der Burganlage ist nicht außergewöhnlich für die damalige Zeit. Ein wesentliches Argument gegen die Anlage eines Brunnens innerhalb der Burg war sicherlich der Untergrund der Burg, der aus devonischen Tonschiefern besteht. Notwendig war ein Brunnen für die Burg dennoch. Er befindet sich an der Südseite nahe am westlichen Halsgraben im Tal, also

außerhalb der Befestigungsanlagen, wo er im Belagerungszustand für die Burgbewohner nicht erreichbar war. Es handelt sich um einen runden Schachtbrunnen, der mit Granitbruchstücken ausgesetzt ist. Trotz der jahrhundertelangen Einflüsse von Natur und Mensch hatte dieser Brunnen 1973 noch eine Tiefe von 12 m bei 9 bis 10 m Wasserstand. Jetzt ist der Schacht nahezu vollständig zugeschüttet.
